Bachverlauf Edeka Usingen

Aufgabenstellung:

Durch Sanaufnahme des Geländes sollte geprüft werden wie tief einzelne Fundamente im Bereich einer Uferböschung platziert werden können.

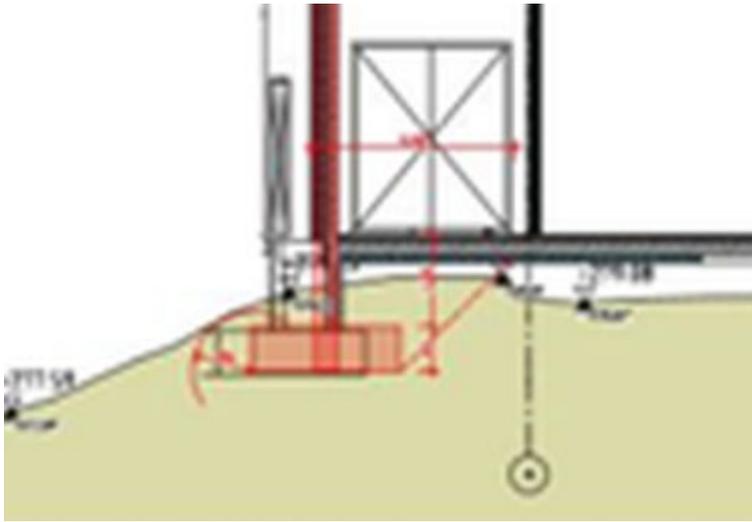
Fazit

Exakte höhenmäßige Bestimmung der Gründungssohle
